Gazette de la Vézère

Août 2023

Étude de la quantité et de la qualité des têtes du bassin versant du Vimont

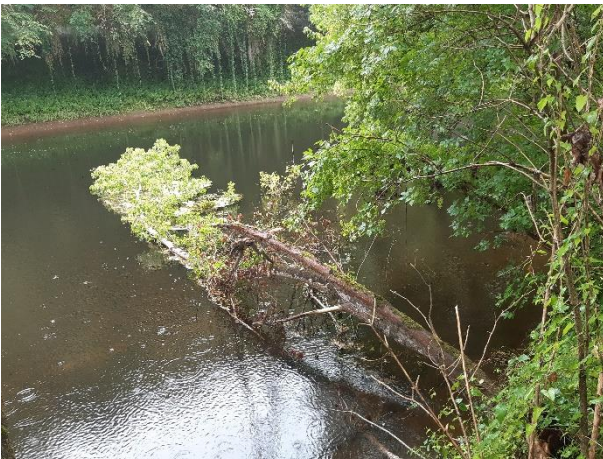
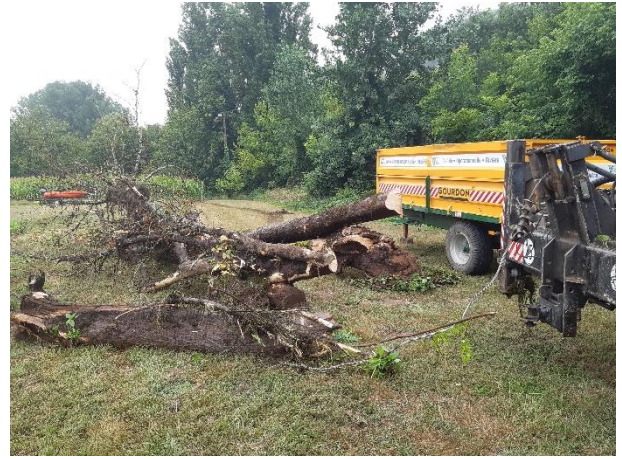
Sur le début du mois d'août, la Régie du Syndicat a achevé l'ensemble des actions de la Vézère. Les derniers arbres, peupliers, érables negundo tombés dans le lit ou présentant un enjeu pour la sécurité publique, ont été traités.

Ces derniers se situaient sur les communes de Montignac, St Léon sur Vézère, Sergeac et Valojoux.

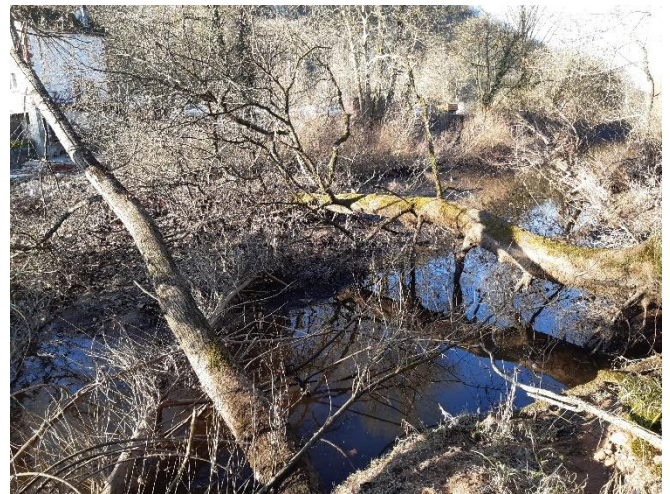
- L'Elle, au pont de Charpenet, pour un arbre cassé et tombé dans le lit nuisant au bon écoulement de la rivière. En cette période d'étiage, il est important de maintenir un maximum d'écoulement sur des cours d'eau comme l'Elle qui subissent des assècs sévères.
- La Vézère, en rive gauche en amont du barrage de Loce pour un ensemble d'arbres présentant un risque pour la sécurité de la route et pour le barrage.

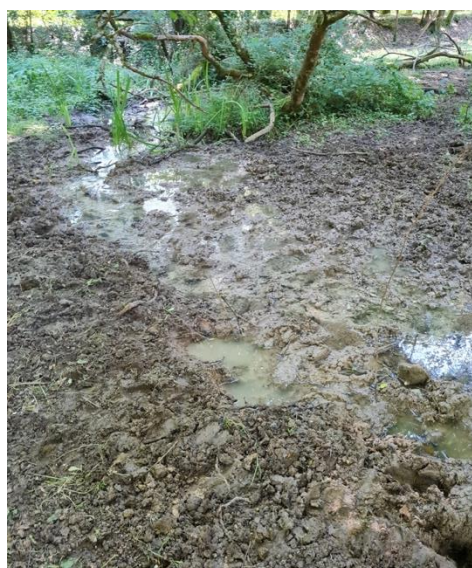
Un exemple de piétinement par le bétail sur l'une des 20 têtes de bassin du Vimont.

Les cours d'eau subissant des piétinements pourraient être mis en défend et des zones d'abreuvements et passages à gués peuvent être proposés.

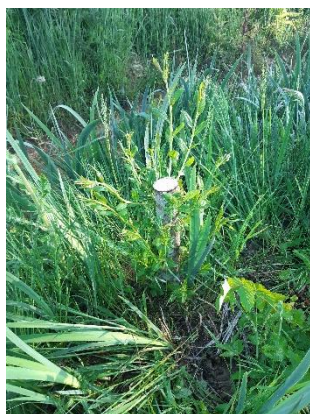
Une restauration
de ripisylve

Jour de
Plantation

Après 3
mois

Pour ce qui est des plantations de peupliers elles pourront être exploitées puis une ripisylve adaptée serait réinstallée à la place.
